ILLUSTRERET TILSTANDSRAPPORT

Nordhøjvej 3, 3400 Hillerød

Dato for besigtigelse: 12-11-2024

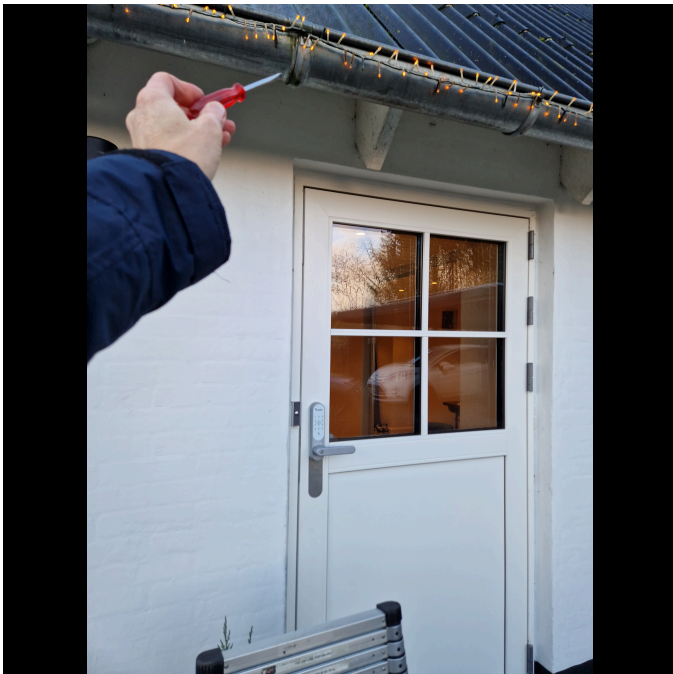
Tag

Der er mindre utætheder i enkelte tagrendesamlinger, f.eks. mod øst (ud mod terrassen) samt over hoveddøren mod nord

Omfanget er på nuværende tidspunkt så begrænset, at der ikke skønnes at være nogen risiko.

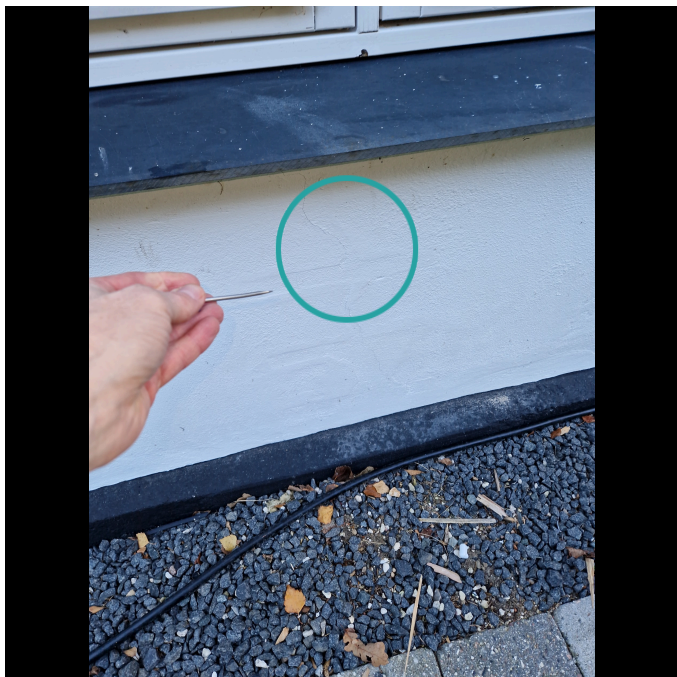
Ydervægge

Der er flere mindre revner i ydervægge huset rundt, primært over/omkring vinduer og døre. Der er ligeledes en hårfin, lodret revne til venstre for varmepumpen mod vest

Revner var uden væsentlig forskydning/forsætning og vurderes at være i ro - mindre bevægelse over en længere årrække samt mindre revnedannelse efter reparation kan dog forekomme. Revnedannelser af denne karakter er almindelig forekommende og giver kun sjældent anledning til større konstruktionsmæssige problemer.

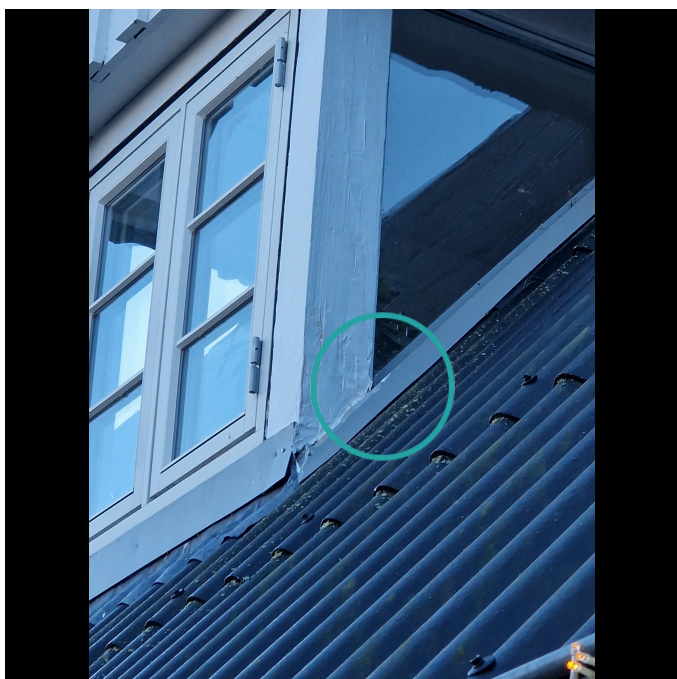
Døre/vinduer/porte

Lister omkring kvistens "sidevinduer"/flunke fremstår noget delamineret. Det samme gør sig gældende for sålbænken under gavlvinduer på 1. sal mod øst

Der kunne ved besigtigelsen ikke konstateres trænedbrydning.

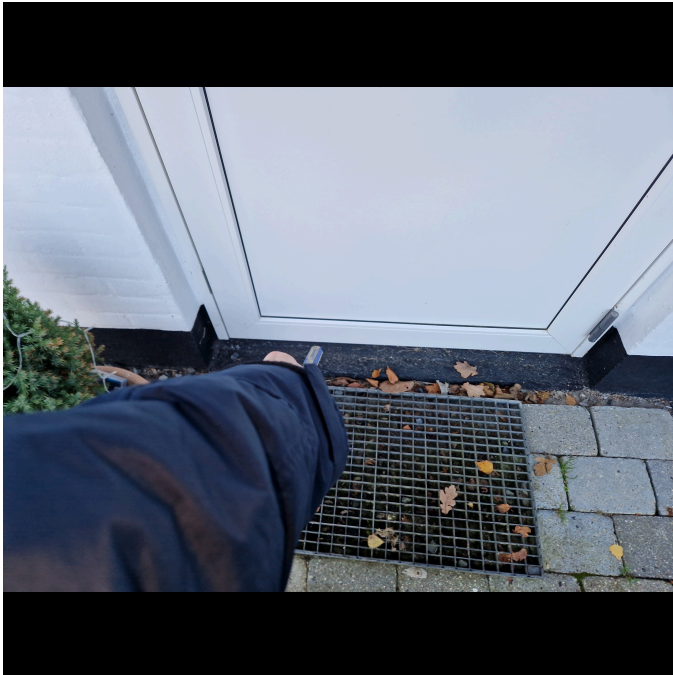
Fundament/sokkel

Der er mindre områder, hvor sokkelpuds har begrænset vedhæftning til underlaget. Ses f.eks. under terrassedøren mod øst og under hoveddøren mod nord

Omfanget er på nuværende tidspunkt så begrænset, at der ikke skønnes nærliggende risiko for skade.

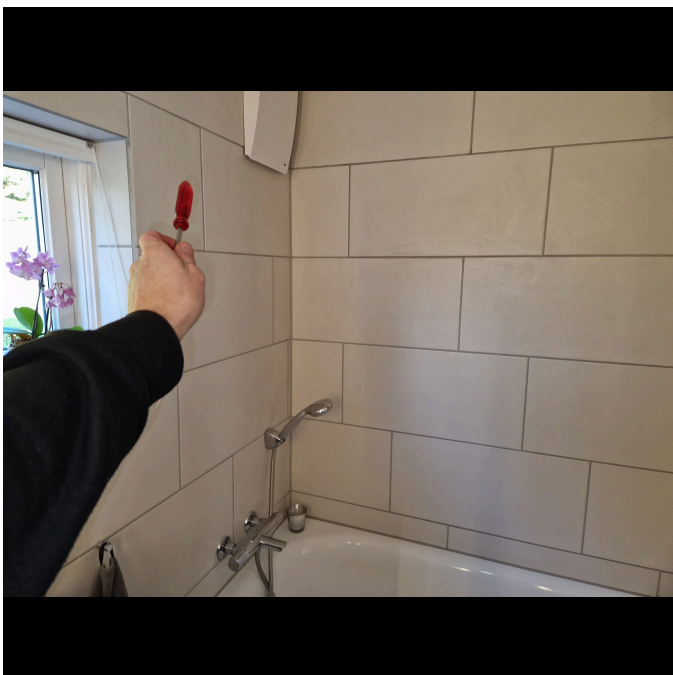
Stueplan

Der er vægfliser med mangelfuld vedhæftning til underlaget, både i brusenichen og omkring badekaret

Der er tale om vægge med direkte vandbelastning, hvorfor der er risiko for skader på de omkringliggende konstruktioner og installationer.

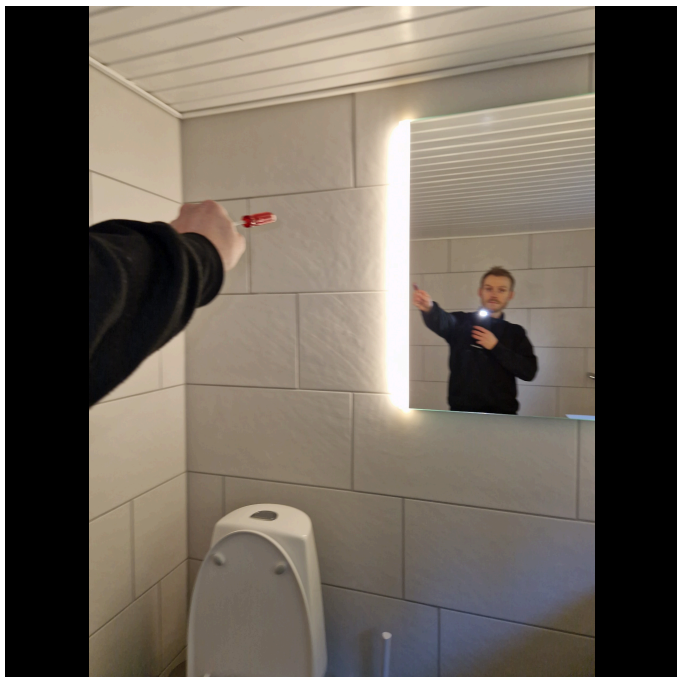
Stueplan

Der er vægfliser med mangelfuld vedhæftning til underlaget udenfor vådzone, f.eks. over toilet

Der er tale om mindre områder, som ikke er vandbelastet. Der vurderes derfor ikke at være nærliggende risiko for skader.

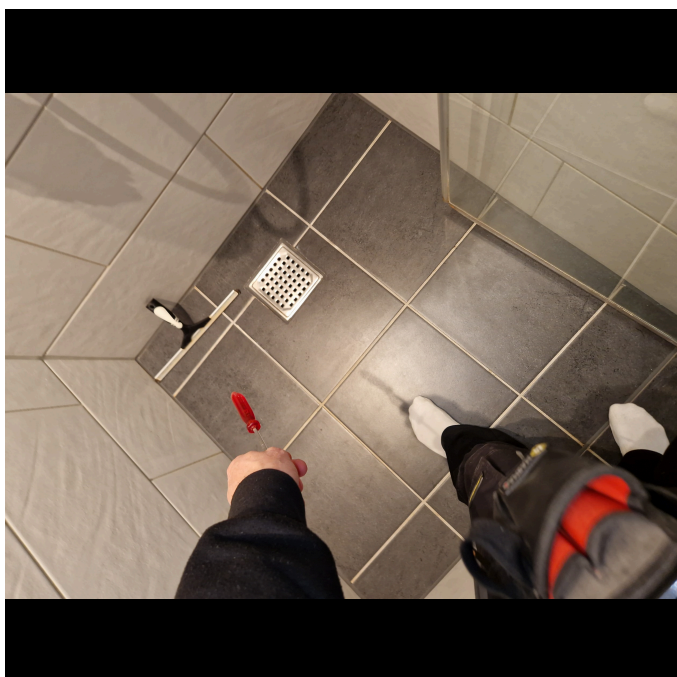
Stueplan

Der er gulvklinter med mangelfuld vedhæftning til underlaget i brusenichen - der er ligeledes en revne i den ene gulvclinke

Der er tale om gulv med direkte vandbelastning, hvorfor der er risiko for skader på de omkringliggende konstruktioner og installationer.

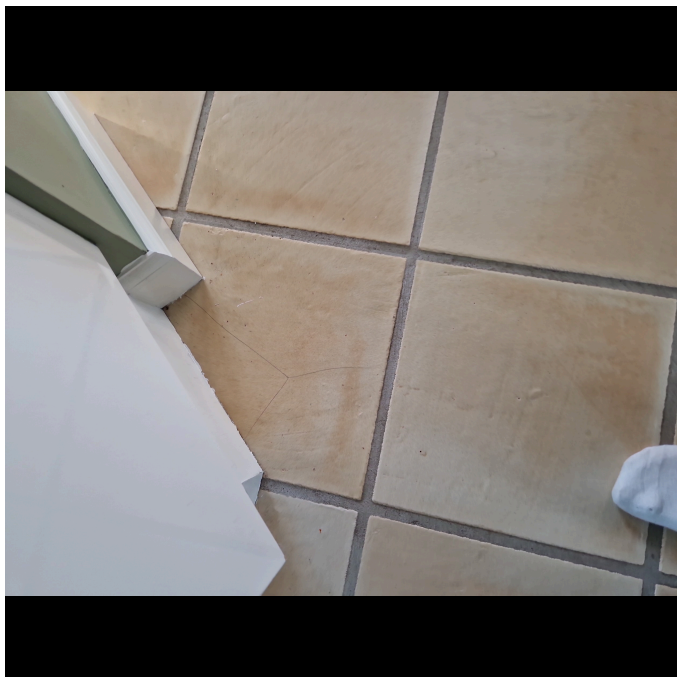
Stueplan

Der er en revnet gulvclinke lige til venstre for døren til værelset

Omfanget er på nuværende tidspunkt så begrænset, at der ikke skønnes at være nogen risiko.

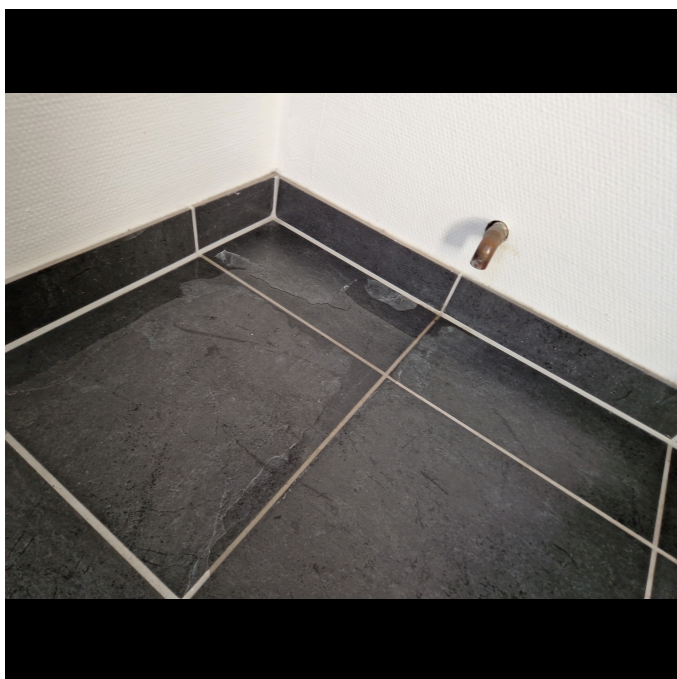
1. sal

Overløb fra varmtvandsbeholderens sikkerhedsventil er ført gennem skillevæggen og ind til badeværelset. Her er overløbet ikke ført til afløb, men afvander på badeværelsesgulvet

Overløbet er placeret i et rum med ikke fugtfølsom gulvbelægning, og rummet er forsynet med gulvafløb. Der vurderes derfor ikke at være risiko for skader.

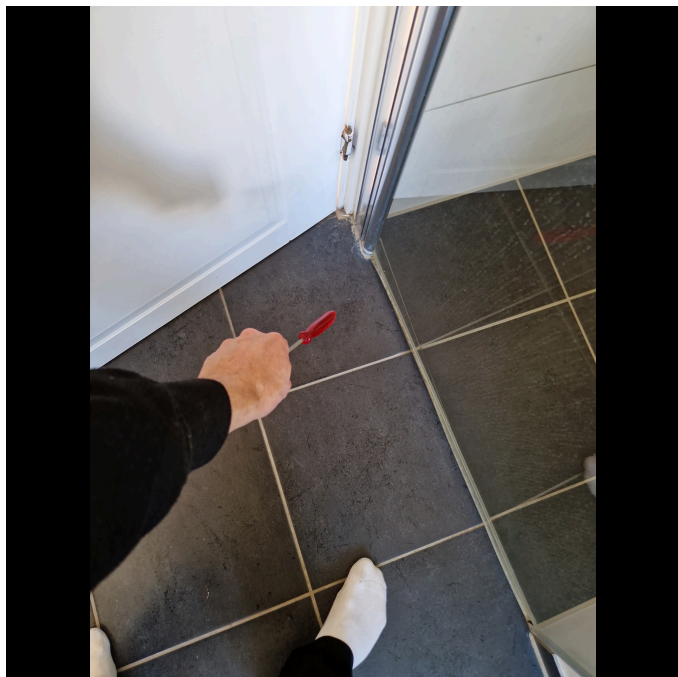
1. sal

Der er gulvklinter med mangelfuld vedhæftning til underlaget både indenfor og lige udenfor brusenichen

Der er tale om gulv med direkte vandbelastning, hvorfor der er risiko for skader på de omkringliggende konstruktioner og installationer.

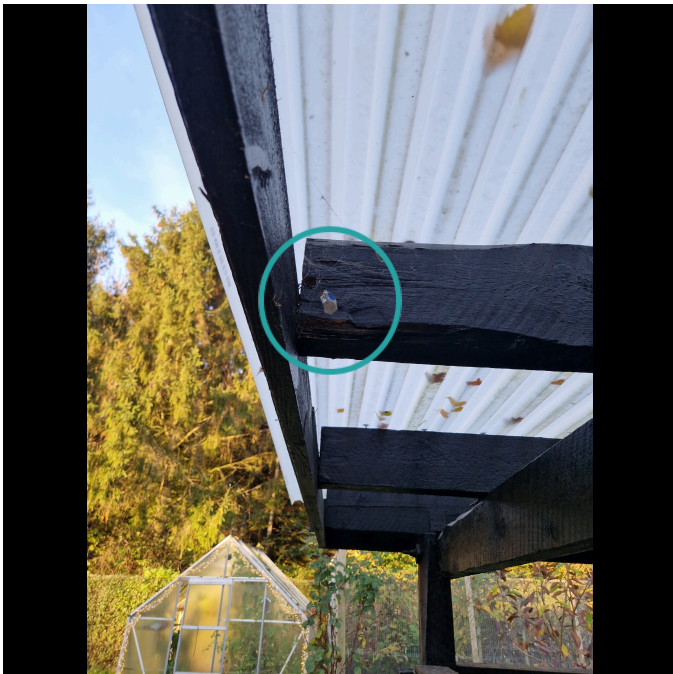
Tag

Der er konstateret begyndende nedbrydning i enden af enkelte spær mod syd

Der vurderes at være risiko for yderligere udvikling på længere sigt.

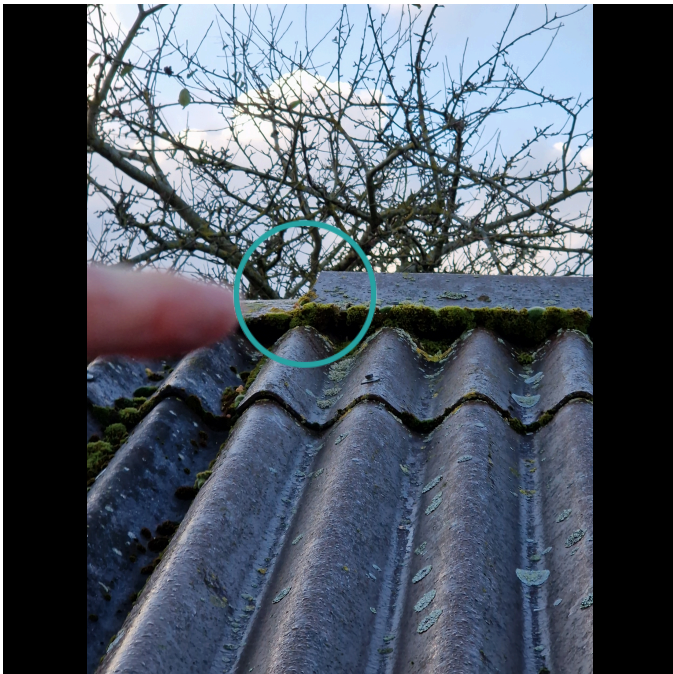
Tag

De midterste rygningsplader er ikke ens og derfor ikke tætte i samlingen. Desuden er der enkelte revnede tagplader samt revner/defekter i bunden af tagdækningen mod syd

Der er risiko for fugtindtrængning og dermed følgeskader.

Den manglende tæthed i bunden af tagfladen mod syd har medført fugtskader på underliggende krydsfiner.

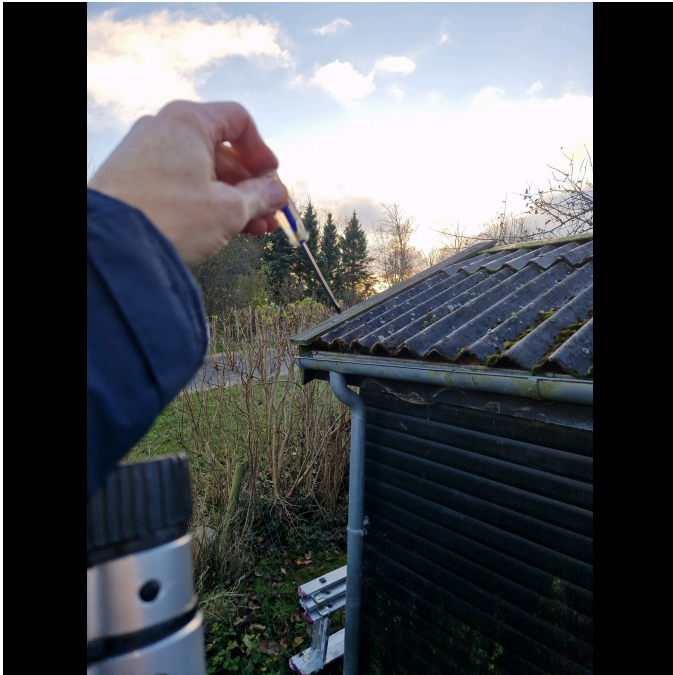
Tag

Udvendigt træværk ved og omkring tag har påbegyndende nedbrudt træ. Forholdet er konstateret i dækbrædder, f.eks. mod øst

Det vurderes, at skaden kan udvikle sig på længere sigt.

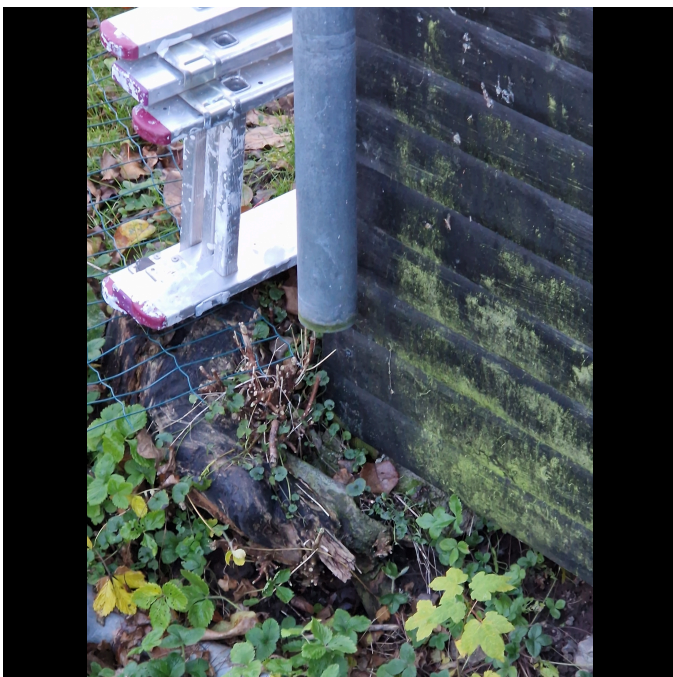
Tag

Tagvand bliver ledt ud på terræn ved nedløb

Der er risiko for skade på andre bygningsdele.
