# TILSTANDSRAPPORT

Plantagevej 6 - 3300 Frederiksværk

**LØBENUMMER:** H-21-04060-0579

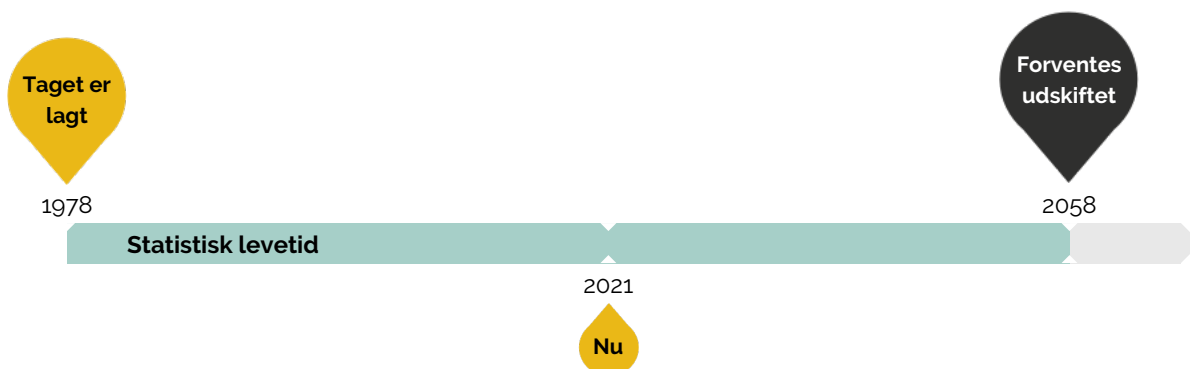
### Tagbelægning - Eternitbølgeplader med asbest

Tagbelægninger med mos og alger er ikke unormale. Bølgeeternitplader tager normalt ikke skade af dette, men ved store mængder af mos er der risiko for, at tagvandet ikke kan løbe hurtigt nok af, hvorved der via samlinger kan trække vand ind i tagkonstruktionen. Ved en eventuel afrensning af mos, skal det sikres, at taget kan holde til det. En malerbehandling af eternit forlænger normalt ikke tagbelægningens levetid, men kan ændre på tagets ventilation, så det bliver for tæt.
