# TILSTANDSRAPPORT

Nordre Jernbanevej 16B - 3400 Hillerød

**LØBENUMMER:** H-21-04012-0493

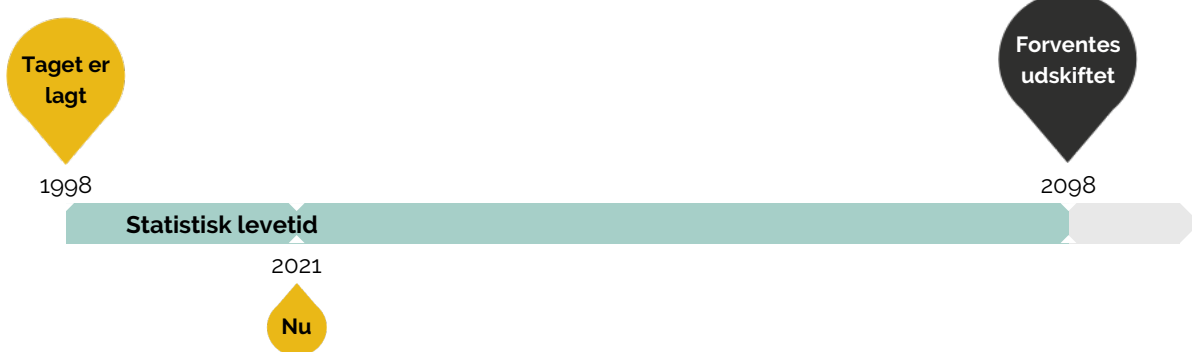
### Tagbelægning - Falstagsten

Oplysningerne om tagets restlevetid er baseret på et tabelopslag. Det er altså ikke en konkret vurdering af tilstanden på beboelsesbygningens tag.

Levetidstabellerne fra Statens Byggeforskningsinstitut lægger til grund for den illustrerede restlevetid, og tager højde for tagets alder og materialer.
